MONUMENTEN, LANDSCHAPPEN & ARCHEOLOGIE 24/4
JULI-AUGUSTUS 2005

MONUMENTEN, LANDSCHAPPEN EN ARCHEOLOGIE

*Als er één onderdeel van het gebouw is waar-
bij men onmiddellijk aan hout als bouwmate-
riaal denkt, is het wel de dakkap. In de periode
1999-2002 werd systematisch onderzoek
gevoerd naar middeleeuwse houten dakstruc-
turen binnen de grenzen van het voormalige
Hertogdom Brabant. Doel was een inzicht te
krijgen in de aanwezigheid en verspreiding
van middeleeuwse dakkappen binnen de
stedelijke context van het Hertogdom.*

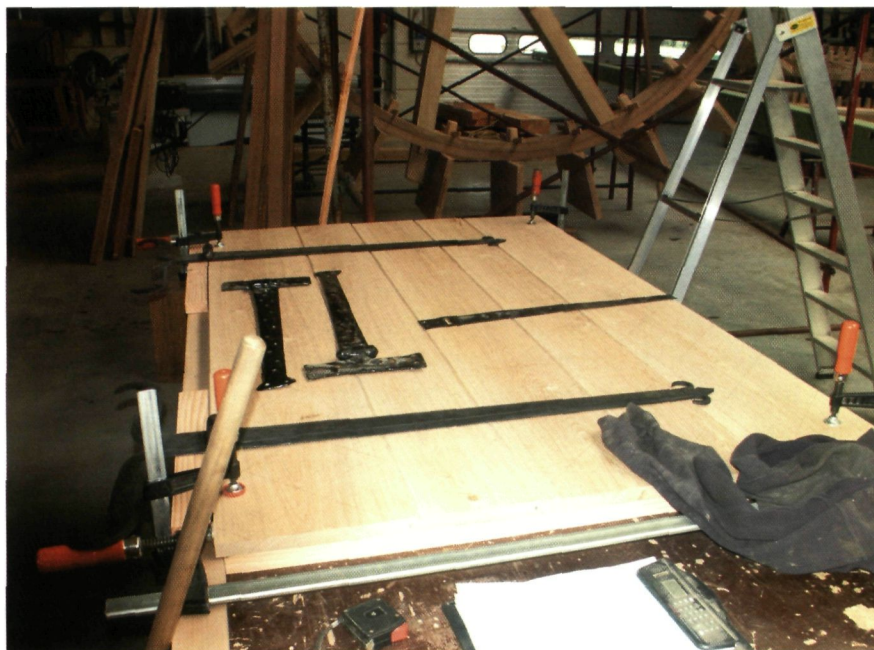
►
Zwalm (Sint-Denijs-
Boekel): houten
windmolen
"Vinkemolen",
molendeur met
warm gesmede
hengsels
(foto Thomaes)

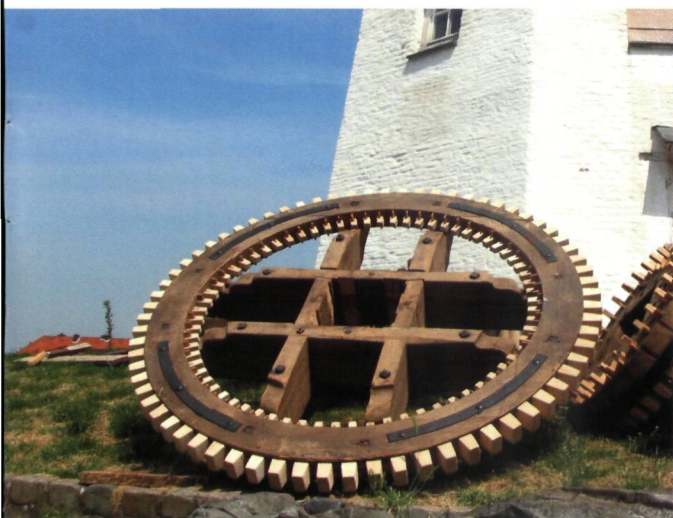
▲ Evergem (Wippelgem): stenen molen geklinknageld
gevlucht met hekwerk (foto Hilbrand De Vuyst)

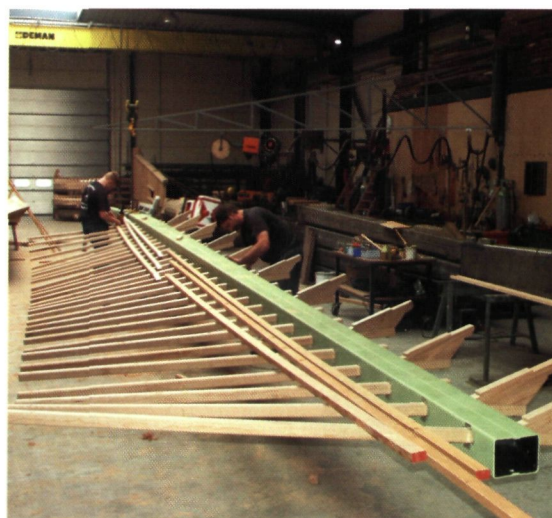
◀ Zwalm (Sint-Denijs-Boekel): houten windmolen "Vinkemolen", montage gevlucht (foto Thomaes)

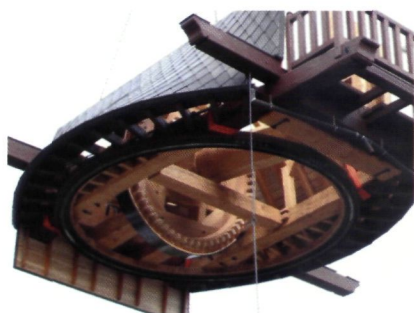
◀ Brugge: Zandwegemolen, onderkant van kap met de spruiten, daklijsten, straalstukken en ijzerbalk in eik (foto Wieme)

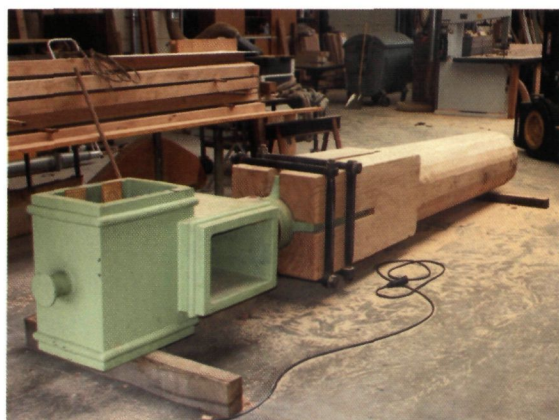
▲ Knokke (Ramskapelle): insteek askop uit gietijzer
eikenhouten as met (foto Thomaes)

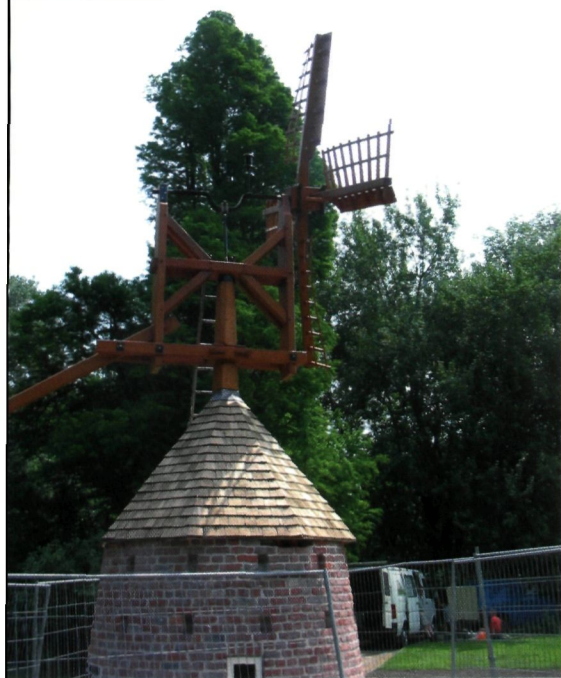
▲ Waregem,
Park Casier:
Pompmolentje op
gemetsste sokkel
(foto Hilbrand De
Vuyst)

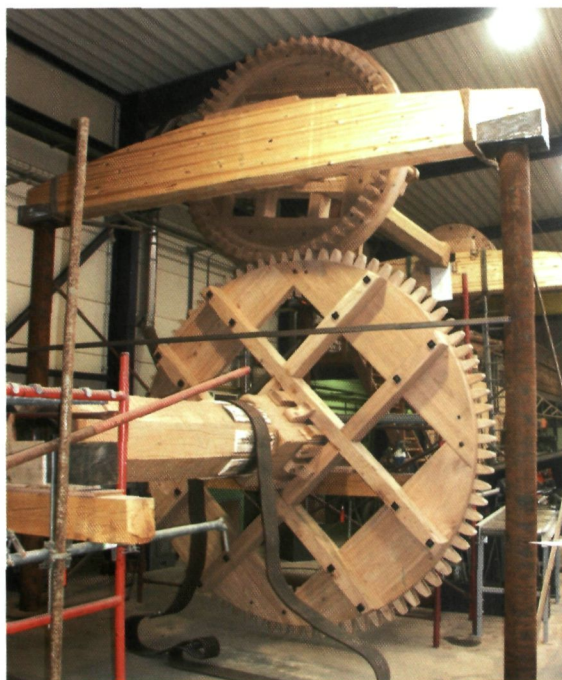
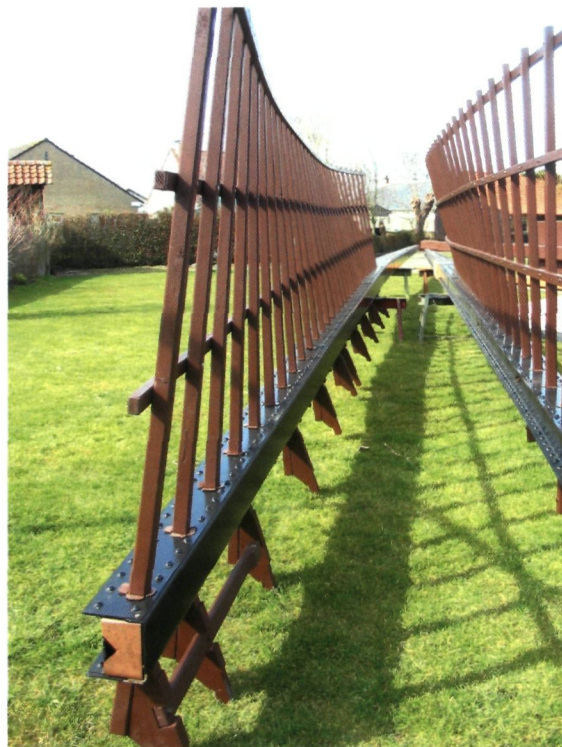
▲ Sint-Niklaas, Witte Molen: vangwerk vóór montage (foto Hilbrand De Vuyst)

▼ Diest (Schaffen): houten staakmolen, vagwiel met nieuw beleg en kammen, de stroppen werden gerecupereerd (foto Thomaes)

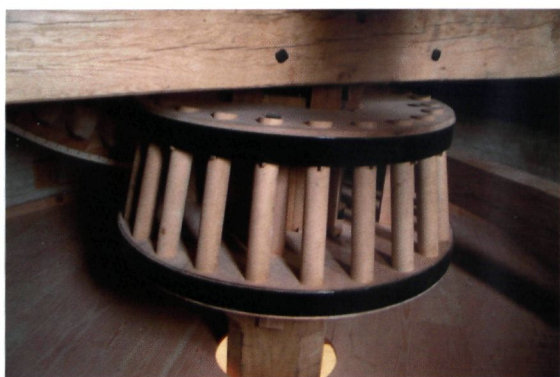
▲
Brugge:
Zandwegemolen,
karbonkelwiel met
schijven in olm en
spillen in acacia
(foto Wieme)

Voor het gaande werk is eik ongeschikt omwille van het splijten en het trekken. Hiervoor wordt olm gebruikt die niet gemakkelijk splijt, taai, schokbestendig en buigsterk is. Olm wordt dan ook gebruikt voor het vervaardigen van wielen en schijven. Olm heeft hiervoor de nuttige eigenschap van 'gesloten' en 'vormvast' te blijven, onder meer voor de ijzerbalken en de molenvang. Dit is de circa 9 meter lange en 300 graden geplooid rem van de molen. Olm werd vroeger op een veel grotere schaal toegepast. Onder meer in de Westhoek werd olm tot voor de Eerste Wereldoorlog als constructiehout aangewend. Wegens de olmenziekte is deze houtsoort schaarser geworden en is haar beschikbaarheid en haar toepassingsgebied sterk ingekrompen.

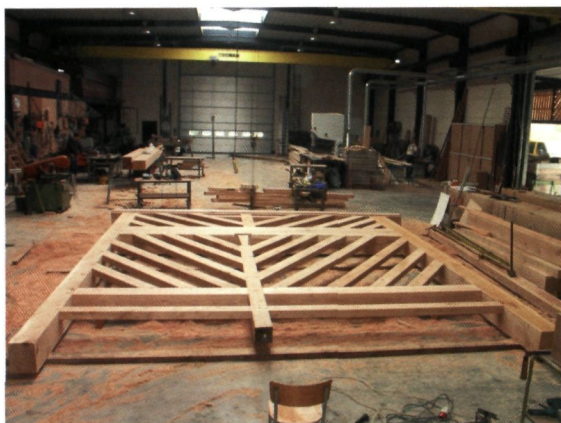
Zwalm (Sint-Denijs-Boekel): houten windmolen "Vinkemolen", zijweeg. Bemerkt de schorende opbouw van de weegbanden ter ontlasting van de middenlijst (foto Thomaes)

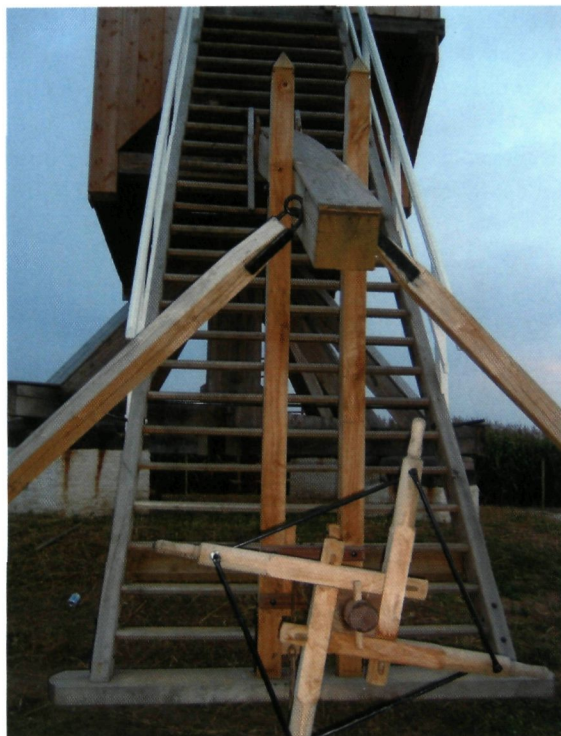
Zwalm (Sint-Denijs-Boekel): houten windmolen "Vinkemolen", trap met staart en kruiswerk — staart beschermd door verloren beplanking (foto Thomaes)

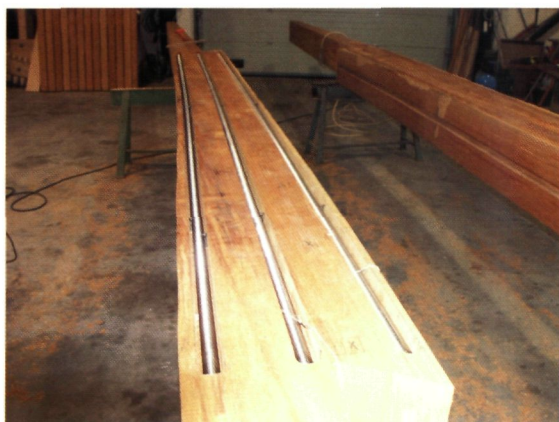
▲ Kruishoutem
(Wannegem-Lede):
houten staakmolen

"Schietsjampetter-
molen",
Billingahouten

pestels met inge-
lijmde wapenings-
staven
(foto Thomaes)

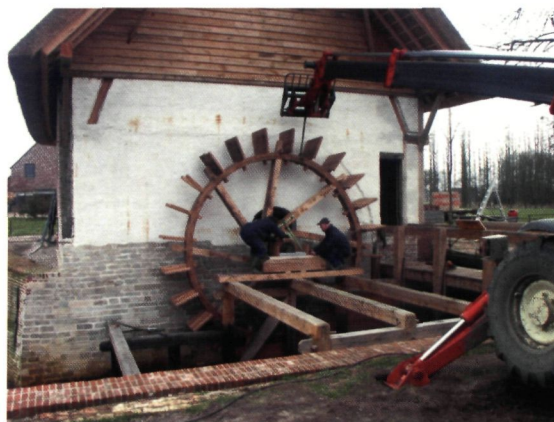
▲ Hoogstraten: water-
molen "Laermolen",
montage houten

waterwiel
(foto Thomaes)

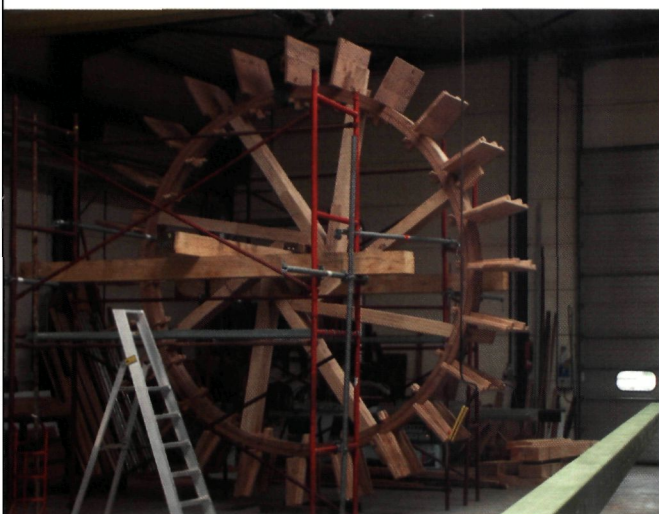
▲ Hoogstraten: water-
molen "Laermolen",
opstelling waterwiel

in atelier molen-
bouwer
(foto Thomaes)

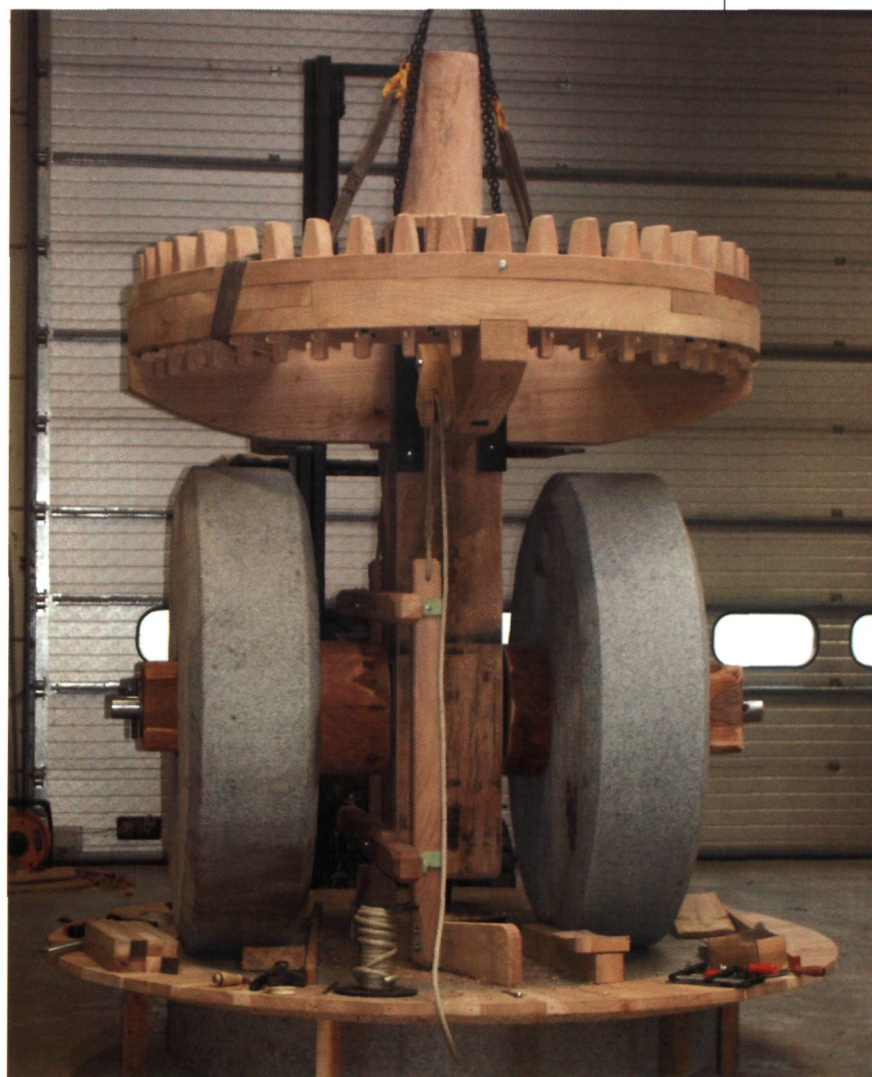
▶ Hoogstraten: watermolen "Laermolen", oliepletstenen met verticale koning en kroonwiel (foto Thomaes)

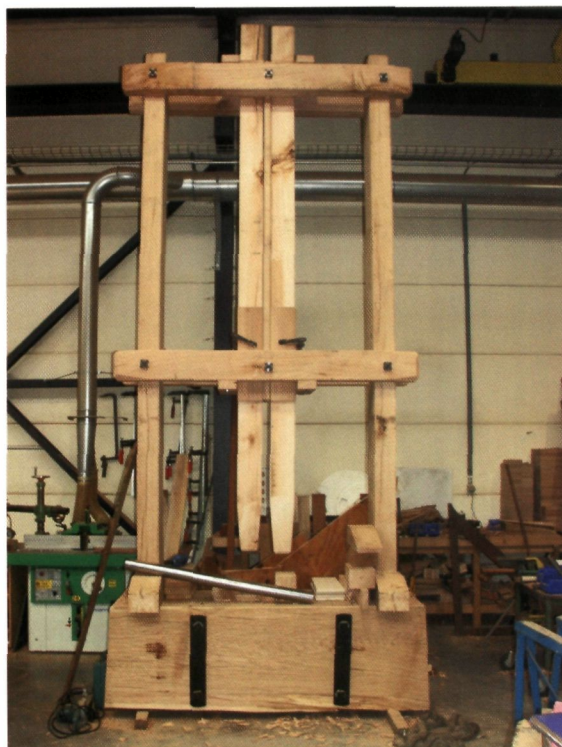
▲ Hoogstraten: watermolen "Laermolen", opstelling slagbank (eik) met slagheien (beuk) (foto Thomaes)

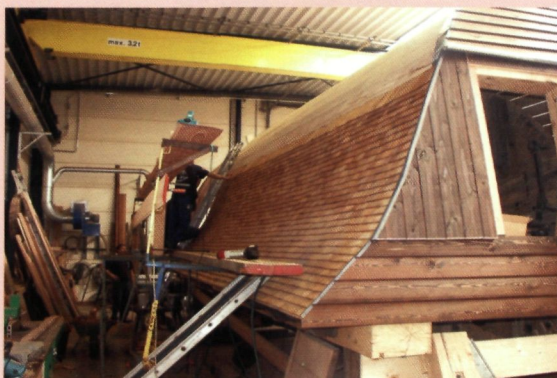
▲ Diest (Schaffen):
houten staakmolen,
de gekloven eiken-
houten leien worden
rechtstreeks op de
bebording (abeel)
bevestigd
(foto Thomaes)

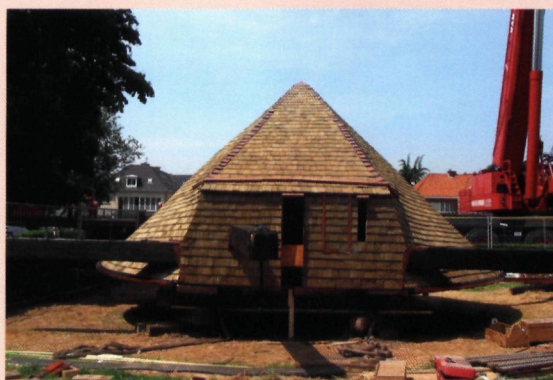
◀ Sint-Niklaas, Witte
Molen: molenkap,
bedekt met leien en
spruiten
(foto Hilbrand De
Vuyst)

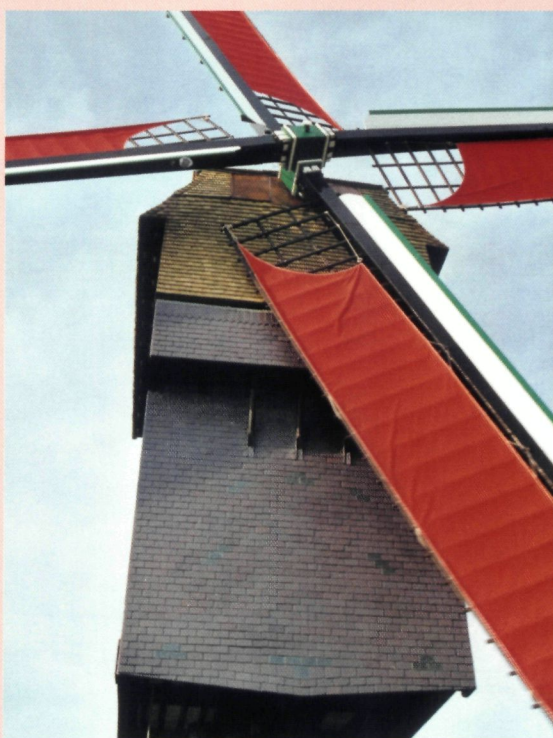
◀ Roosdaal
(Onze-Lieve-Vrouw-
Lombeek):
houten staakmolen
"Hertboommolen",
windweeg
na restauratie.
Combinatie van
houten leien en
natuurleien.
(foto Hilbrand De
Vuyst)

In geen geval worden de leien genageld of geperforeerd in het zichtvlak, dit om onnodige scheur- en barstvorming te vermijden.

De afwerking van de hoeken onderaan kan recht, afgeschuind of afgerond zijn.

Ieder contact tussen (gekloven) eik en zink dient te worden vermeden. Het looizuur van eik tast immers de zink aan. In combinatie met eikenhouten leien dient koper of lood te worden gebruikt.

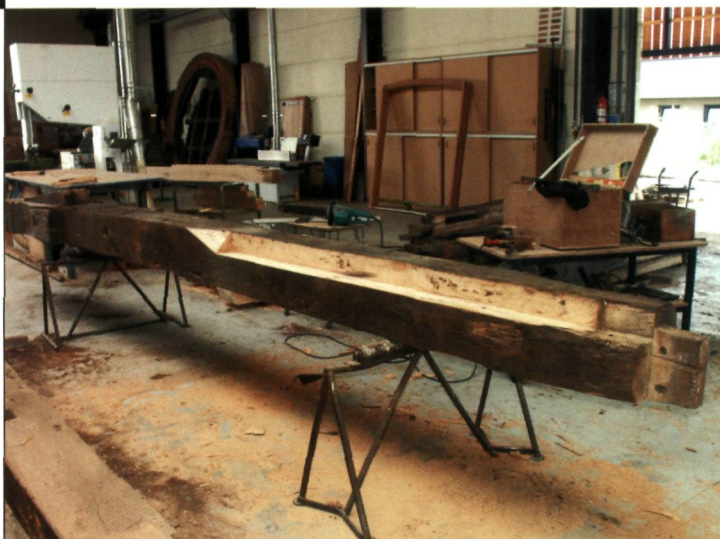
▲ Diest (Schaffen):
houten staakmolen,
slechte zone uit
hoekstijl wordt
hersteld
(foto Thomaes)

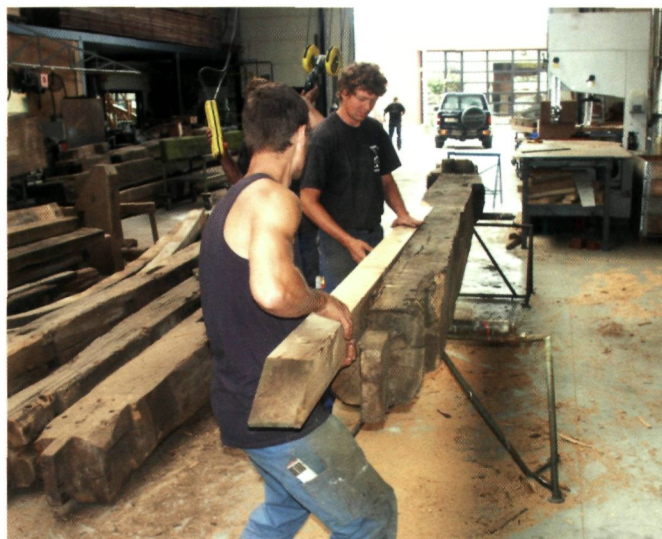
▲ Diest (Schaffen):
houten staakmolen,
slechte zone uit de
hoekstijl wordt
hersteld
(foto Thomaes)

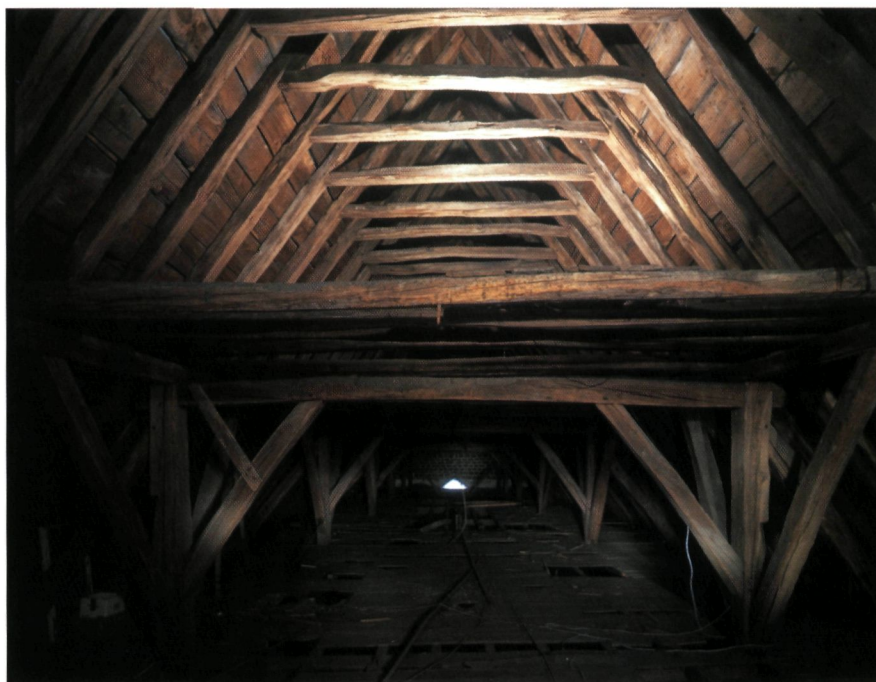
► Zicht op de oorspronkelijke sporenkap boven het later ingebrachte stucgewelf in het koor van de Sint-Catharinakerk in het Begijnhof van Diest. Het is heden niet mogelijk om de kappen boven koor en transept langs dendrochronologische weg te dateren (foto O. Pauwels)

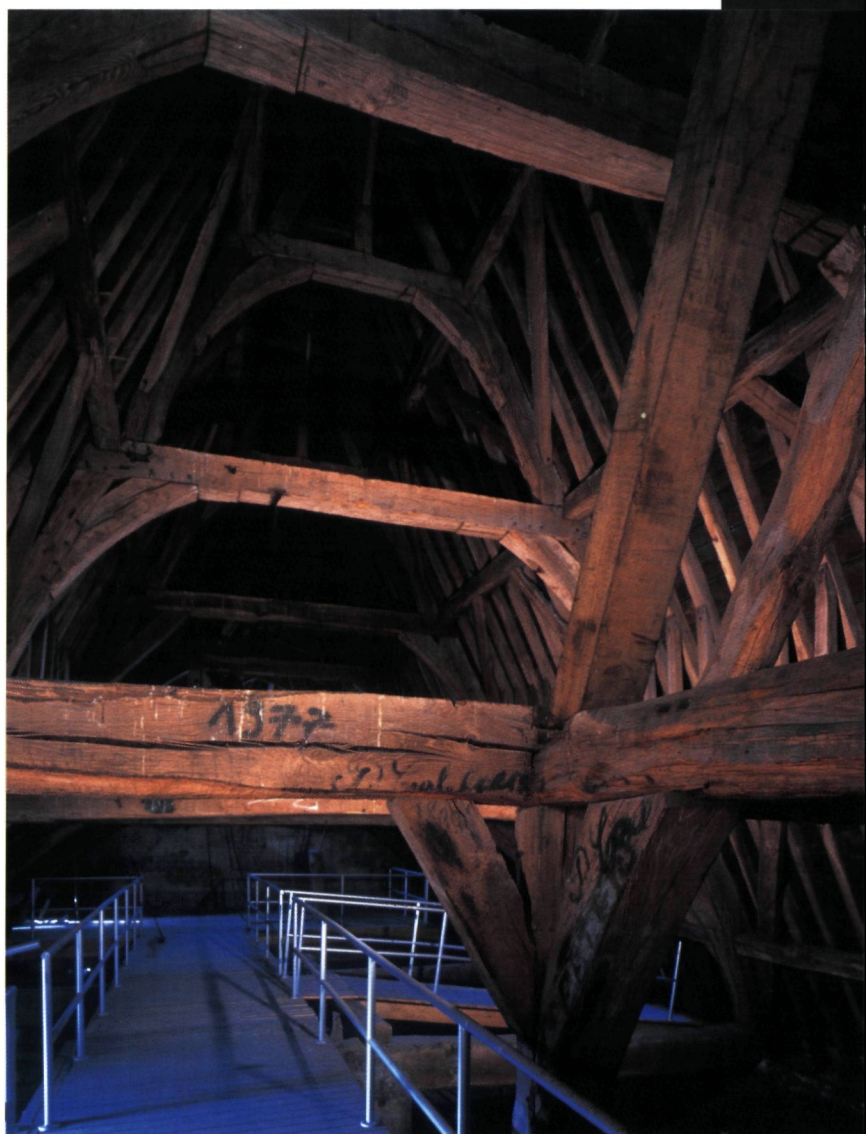
▲
De dakkap boven de zuidelijke transeptarm van de Sint-Gummaruskerk te Lier is een gaaf typevoorbeeld hoe in onze contreien een kap uit schaar-gebinten is opgebouwd (foto O. Pauwels)

worden in al hun varianten als sporenkappen aangeduid. Vanaf een bepaalde periode ontwikkelden zich dragende constructies waarbij de dakkepers op horizontale balken (flieringen) rusten, die zelf gedragen worden door veel zwaarder uitgevoerde gebinten. Deze gebinten zijn vaak een opeenstapeling van jukvormige gehelen, waarbij de opstaande stijlen hetzij verticaal hetzij schuin zijn geplaatst. In het eerste geval spreekt men van stijlgebinten, in het tweede van schaargebinten.

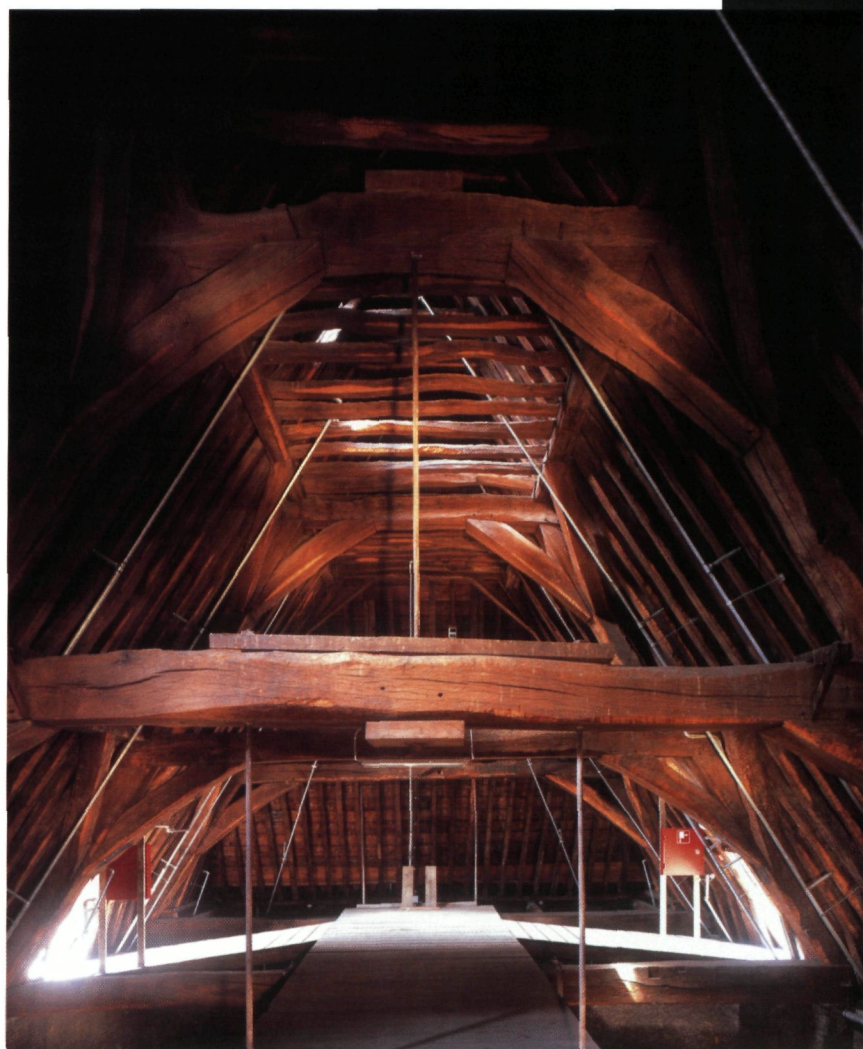
Zicht op de kap boven het schip van de Onze-Lieve-Vrouwekathedraal van Antwerpen. Het betreft een dakkap opgebouwd uit schaargebinten in

In 1533 verwoestte een vernietigende brand het grootste deel van de dan reeds voltooide dakkap. De neerstortende brandende balken veroorzaakten grote schade aan het kerkinterieur. Korte tijd na de brand werd het dak hersteld. De huidige dakkappen boven schip, transept en de lagere zijbeuken van het schip dateren uit deze herstelperiode na de brand. De daken boven schip, transept en zijbeuken zijn zeer homogeen wat houtbewerking en constructiewijze betreft en werden in een korte bouwtijd gerealiseerd. De dendrochronologische datering van een proefboring in de transeptarm situeert het hout inderdaad net na de brand, binnen de tijdsspanne 1523-1539. Het zijn overal identiek opgebouwde schaargebinten bestaande uit een trekbalke en drie boven elkaar geplaatste jukken met stijlen en kopbalken.

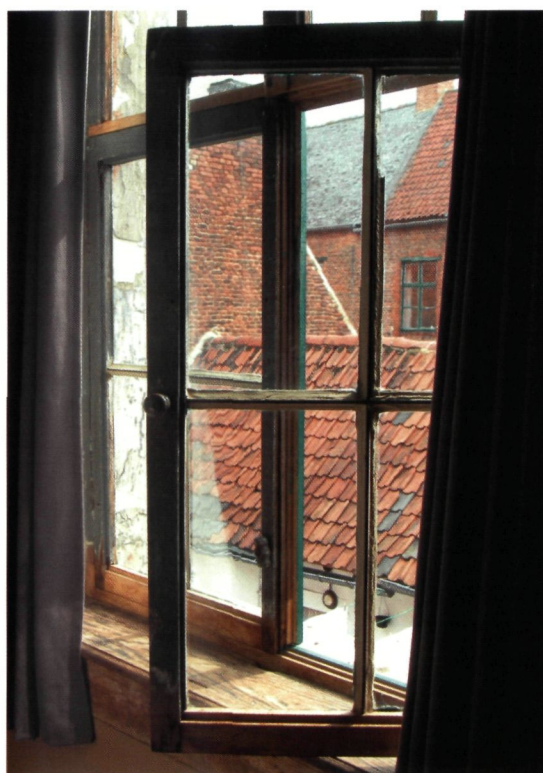
► Engelen
Conventstraat 22
in het begijnhof
van Diest,
detail raam
(foto O. Pauwels)

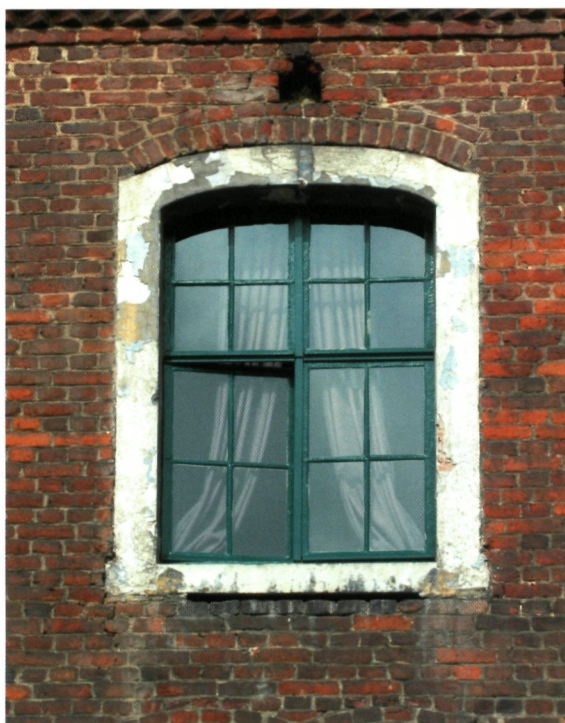
► Engelen
Conventstraat 22
in het begijnhof
van Diest,
detail raam
(foto O. Pauwels)

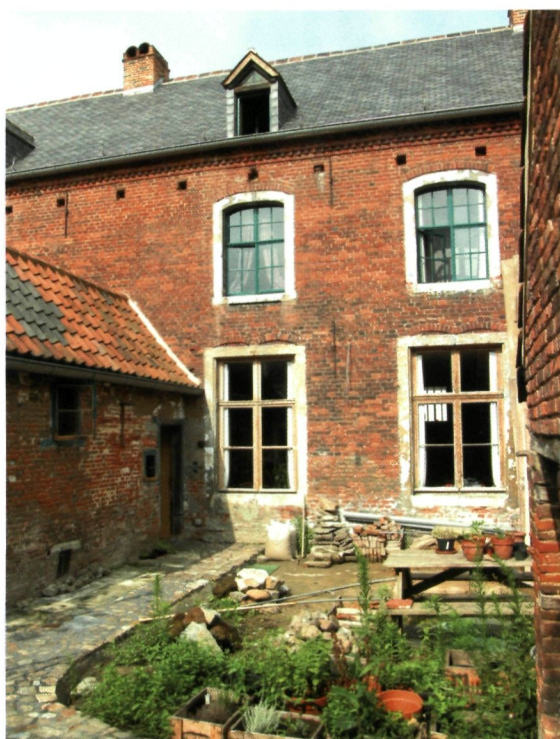
► Engelen
Conventstraat 22
in het begijnhof
van Diest,
detail knier
(foto O. Pauwels)

met wervels. Het vast kader en de vleugels lagen in hetzelfde vlak. De vleugels werden elk door een houten roede in twee onderverdeeld, zodat twee vakken ingevuld met glas-in-lood werden gevormd. Het uitzicht van de ramen verwees nog sterk naar het kruisvenster. De ramen bestonden uit zes vakken, waarvan twee vaste bovenlichten, en de houten makelaar en tussendorpel werden sterk geaccentueerd. Ramen waarbij het kruis gevormd werd door zware rondstaven werden tot ver in de 18^{de} eeuw toegepast. Vaak werd de kruising van de makelaar en tussendorpel benadrukt door een kubus of console.

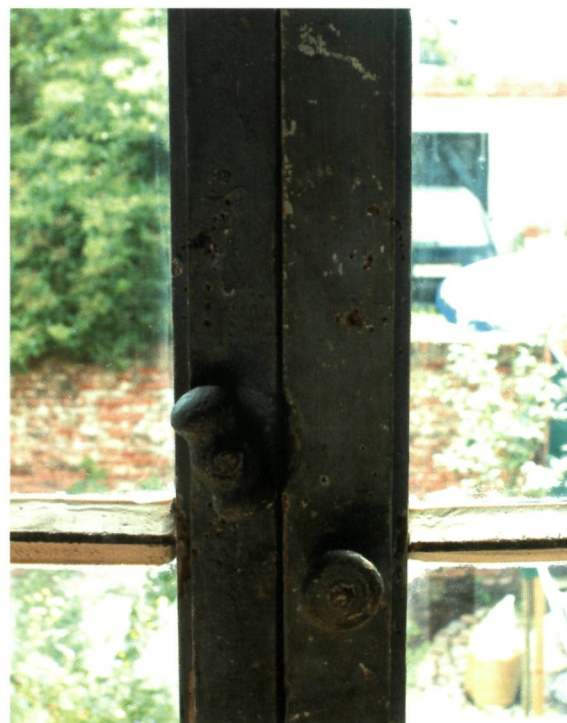
▲ Engelen
Conventstraat 22
in het begijnhof
van Diest,
detail wervel
(foto O. Pauwels)

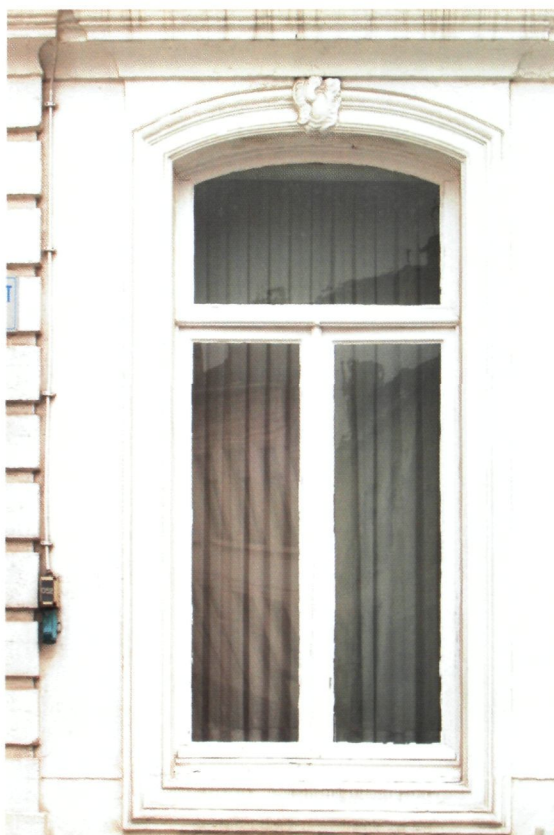
◀
Hennemarkt 2
in Tienen,
detail raam
na restauratie
(foto O. Pauwels)

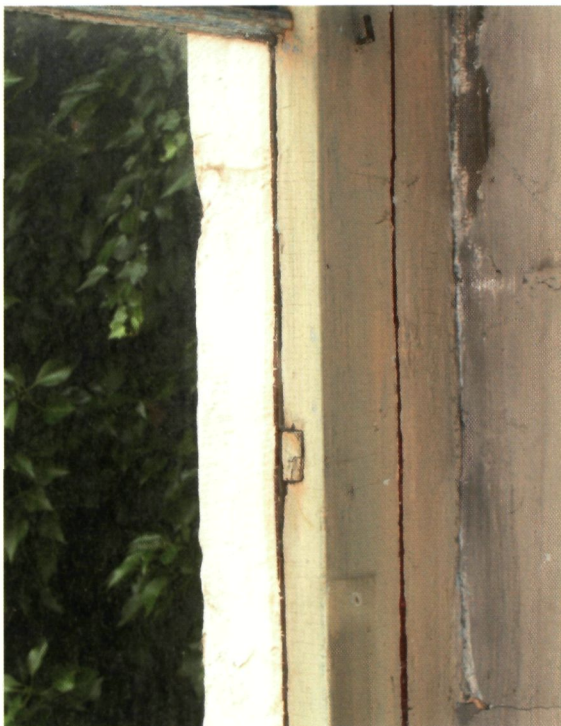
► Voormalig
Dominicanenklooster
in Vilvoorde,
detail venster
(foto O. Pauwels)

belangrijk om de grote lijnen van de evolutie van het raam te kunnen herkennen. Elementen zoals de positie van het vast kader en de vleugels ten opzichte van elkaar, de manier van ophanging (knieren of scharnieren) en het sluitingsmechanisme zijn aanwijzingen om het raam te kunnen situeren in een bepaalde periode. Het gebouw zelf en eventueel gekende archiefinformatie kunnen uiteraard bijkomend inzicht verschaffen.

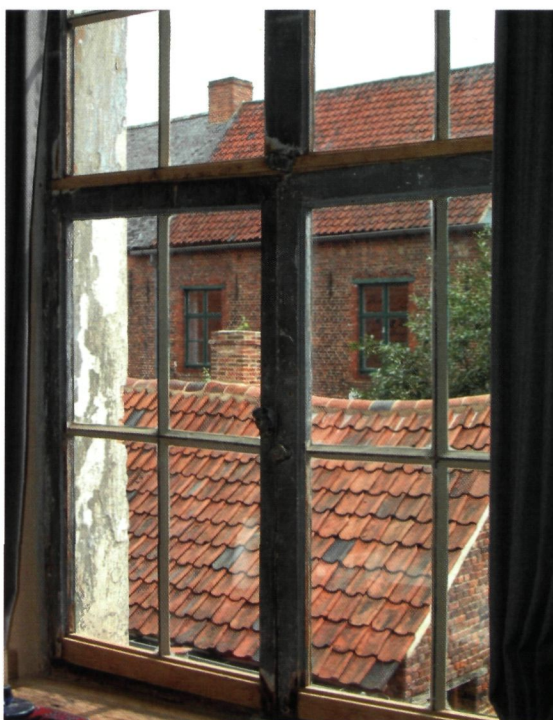
Engelen
Conventstraat 22
in het begijnhof van
Diest, detail raam
(foto O. Pauwels)

Herstel van oorspronkelijk schrijnwerk en identieke vervanging: De 18^{de}-eeuwse ramen in de achtergevel waren nog aanwezig: eenvoudige getoogde ramen met vast bovenlicht en twee opengaande vleugels, enkel geaccentueerd door geprofileerde tussendorpel. Het bovenlicht en de vleugels zijn in vier gedeeld door glasroeden. De vleugels en het vast kader liggen in één vlak, waarbij de vleugels bevestigd zijn door knieren en gesloten worden door wervels. In de voorgevel werden de ramen reeds vervangen.

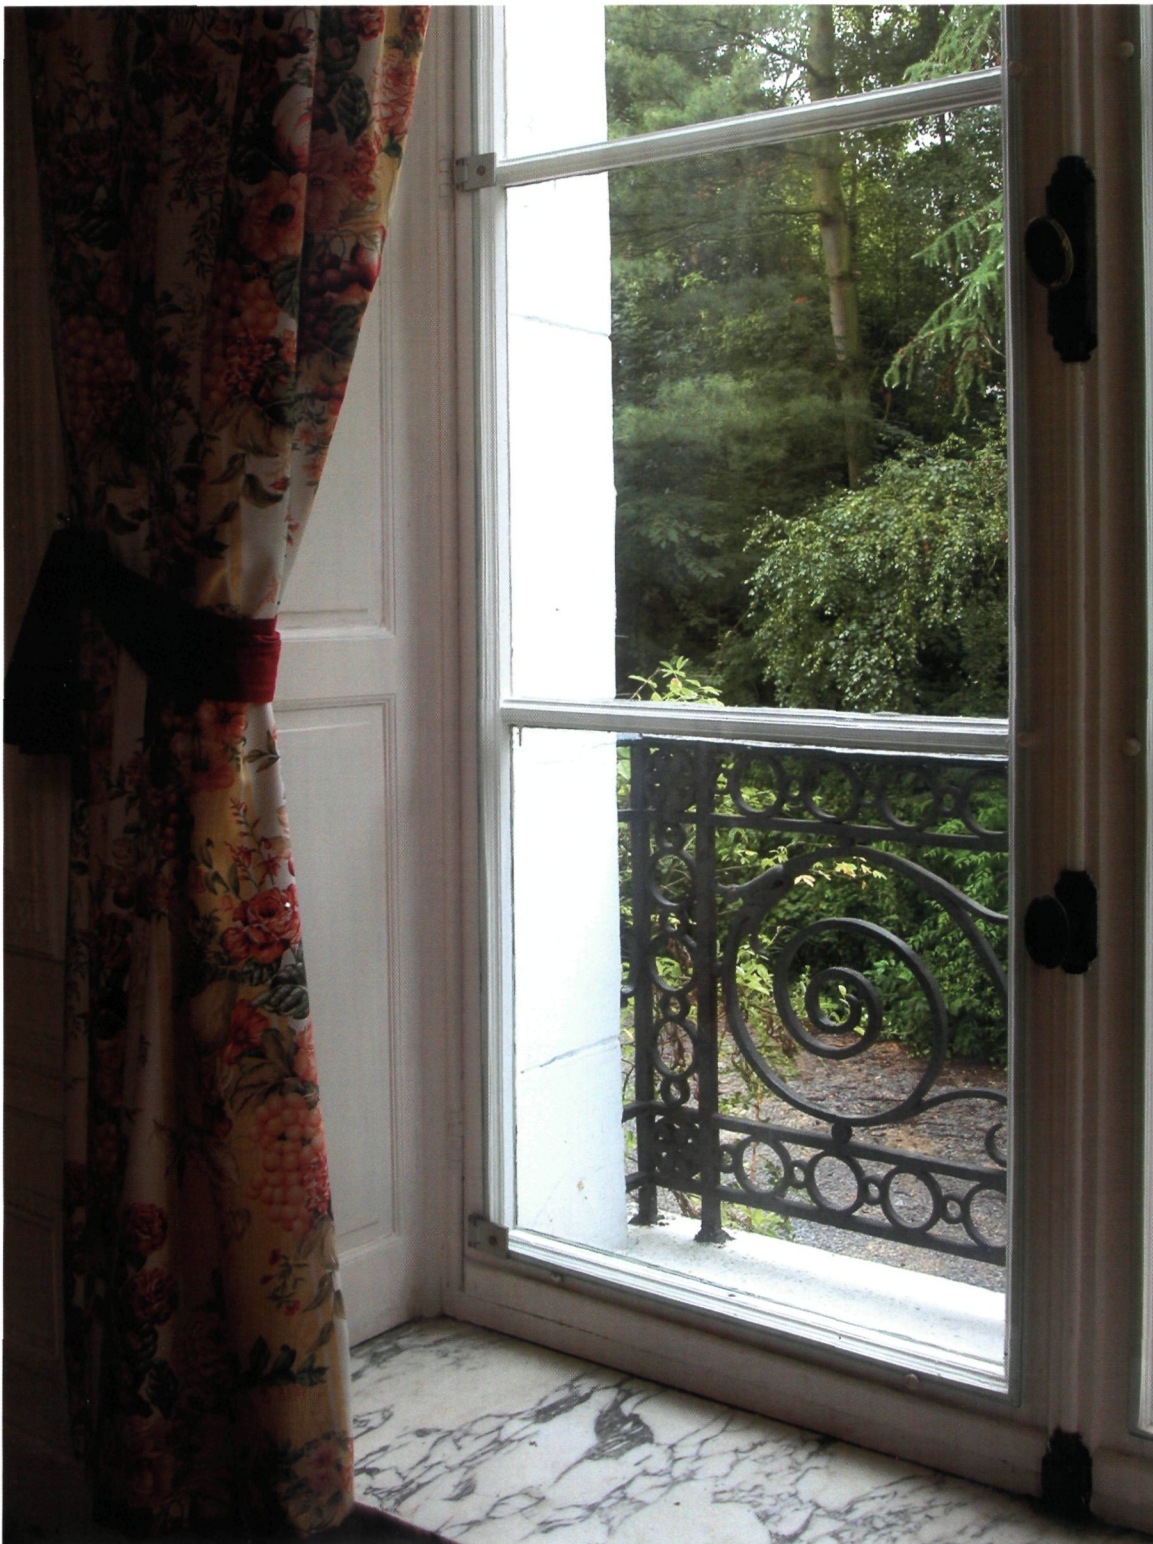
◀ Kasteel Vijverhof
in Korbeek-Lo,
detail raam
(foto O. Pauwels)

◀ Kasteel Vijverhof
in Korbeek-Lo,
detail voorzet-
beglazing
(foto O. Pauwels)

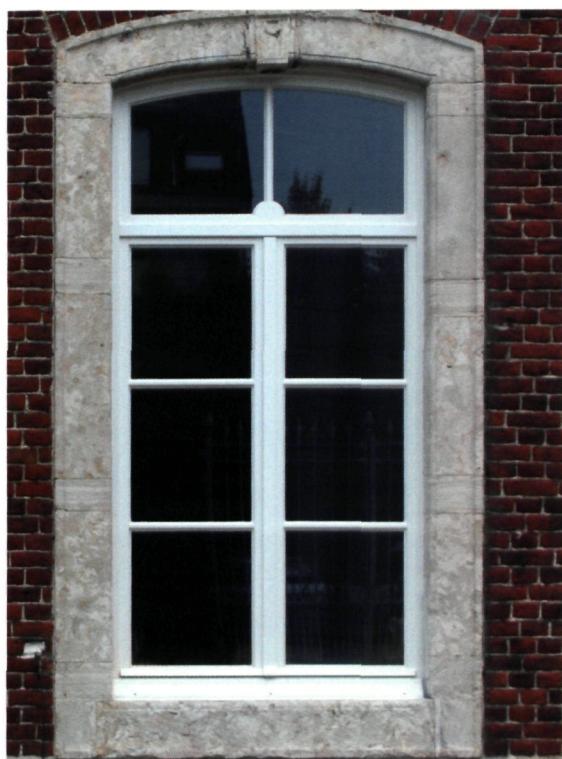
▲ Voormalige priorij van de Beggarden in Tienen, detail raam (foto O. Pauwels)

Vervangen van schrijnwerk naar model met dubbel glas: De ramen werden in de loop van de tijd verschillende malen hersteld en vervangen, waardoor er een vrij onsamenhangend geheel ontstond. Vermits de huidige interieurdecoratie uit het tweede kwart van de 19^{de} eeuw stamt en er enkele typische empire ramen nog aanwezig waren, werd besloten om de 18^{de}-eeuwse gevel opnieuw een homogeen uitzicht te geven met empire ramen. Gezien de toe-

kon worden. De glasroeden werden niet alleen op de glaspanelen geplakt, maar werden ook ingewerkt in de vleugels.

komstige woonfunctie, de grote raamoppervlakken en de vraag van de eigenaars voor dubbel glas, werd de optie genomen de ramen te vervangen door nieuwe ramen met dubbel glas naar model van een empire raam. De architect maakte een opmeting van de bestaande empire ramen met grote aandacht voor belangrijke details zoals de breedte van het zichtbare deel van het vast kader, de breedte van de stijlen en de roeden en de profilering van de dorpels. Hij paste de sectie van de vleugels en het bovenlicht aan, zodat dubbel glas van 20 mm dikte geplaatst

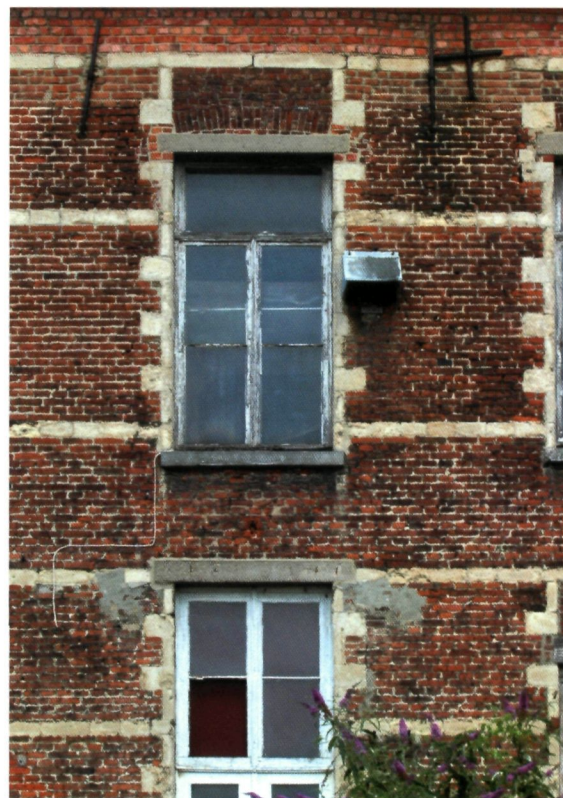
▼
Voormalig
Dominicanenklooster
in Vilvoorde, Z.-gevel,
detail raam
(foto O. Pauwels)

Vervangen van schrijnwerk door een hedendaags concept: Het voormalige klooster werd achtereenvolgens gebruikt als kazerne, als manufactuur en als school, en werd bijgevolg reeds grondig verbouwd. Thans wordt een restauratieproject voorbereid met als herbestemming een administratief centrum van de stad Vilvoorde. Voor de achteruitspringende 17^{de}-eeuwse vleugel werd voor de zuidgevel de optie genomen de oorspronkelijke vensterhoogtes te herstellen en met een hedendaagse invulling de kruisvensters terug te brengen.

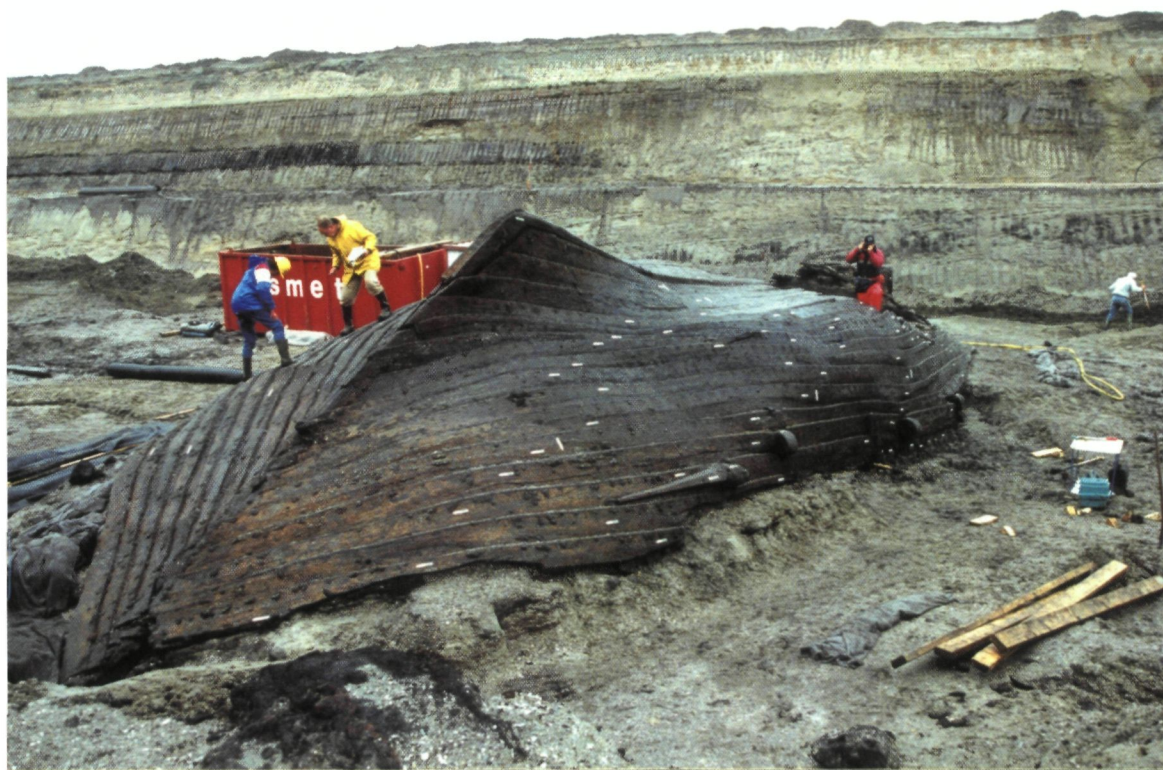
►
Kogge I (ca. 1325)
in kopse ligging
met zicht op de
stuurboordzijde.
Bemerk de over-
naadse beplanking
van de scheepshuid
en de dwarsbalken
die er doorheen
breken, waarvan er
nog één voorzien is
van een bescher-
mende stootwil.
De romp is volledig
vervormd, zoals
blijkt uit de
neergedrukte
kielplank, die
gebroken is en op
eenzelfde niveau
hoort te liggen als
het 'uitstekende'
gedeelte
(foto NISA - ADW)

Het wrak werd aangetroffen in een kopse ligging (met de kielplank naar boven), wat meteen ook de reden is dat de resten als een samenhangend geheel bewaard gebleven zijn. Na het afzinken is namelijk de rompholte opgevuld met stroomzand, dat hier als een ondersteunende mal gewerkt heeft. Dit beliet niet dat het schip sterk gehavend is als gevolg van de krachtige en botsende verplaatsing door de stormvloed. Het schip heeft verder een deformatie ondergaan door de neerwaartse druk van de latere, meterhoge sedimentatie. Onder invloed van deze factoren is de scheepsromp zijdelings uit elkaar gedruwd en is het geheel met ruim één meter ingeklonken.

Na het vrijleggen van het achterschip bleek uit een aantal scheepsbouwkundige kenmerken dat we hier vrijwel zeker te maken hadden met een laatmiddeleeuws vrachtschip van het type kogge. Karakteristieke kenmerken die een snelle identificatie toelieten, waren de combinatie van een karveelgebouwde (vlakke) bodem en overnaads gebouwde zijden (6).

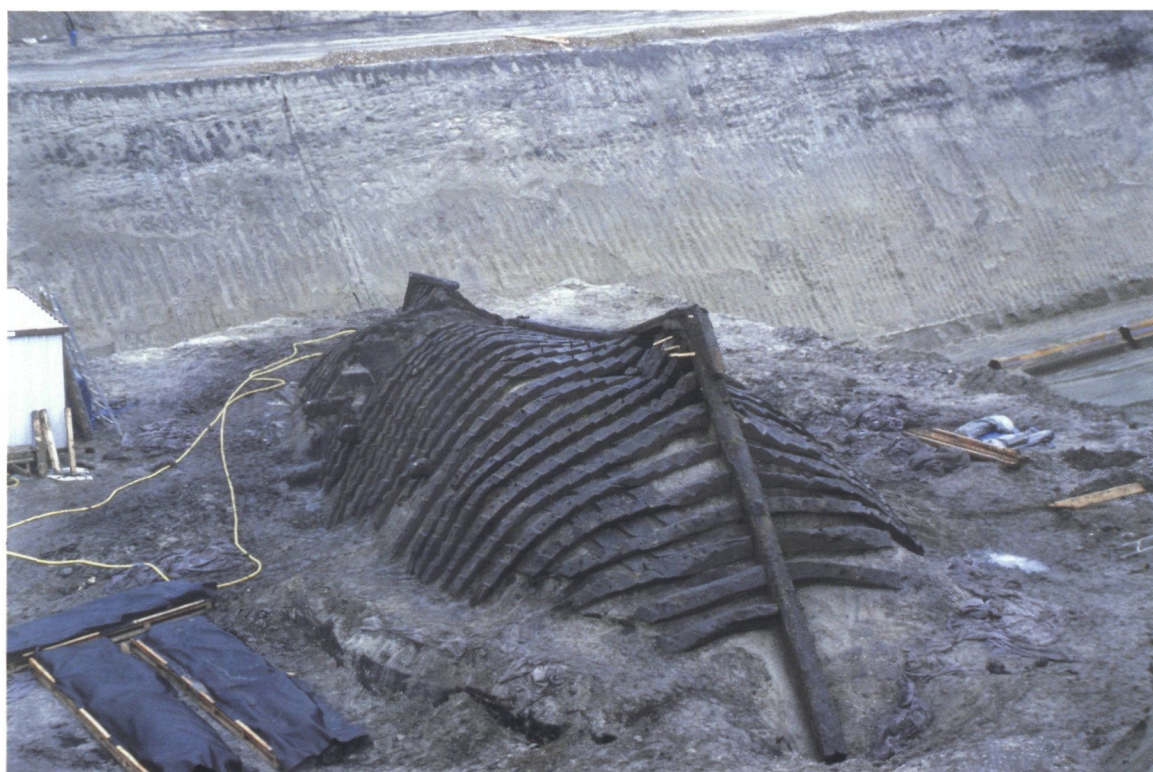
◀ Het skelet van kogge I na ontmanteling van de scheepshuid, met spanten, neergedrukte en gebroken kielplank, en voorsteven (foto ADW)

This cock-boat is designed as a capacious oak-wood freight ship with a steep bow and stern. Amidships the cog is rather large. Also typical are the flat carvel-built bottom and the steep boards in clinker-built planks. The whole is kept together by transverse beams, the ends of which stick through the ship's shell and which are protected in sailing direction by beam- or bumper fenders. The different ship's elements are joined together with wooden pegs and iron nails (which have rusted away). In general a cog had one mainmast with a square sail. The cock-boat is a late mediaeval, seaworthy freight ship, commonly used for international bulk transport (wool, grain, fish, salt, ...) between the Northwest European Hanseatic towns (federation of urban trade corporations). Following research of growth rings on the oak-wood planks it could be established that the ship must have been built around 1325-1326. The wood originates from Low Saxony (NW Germany).

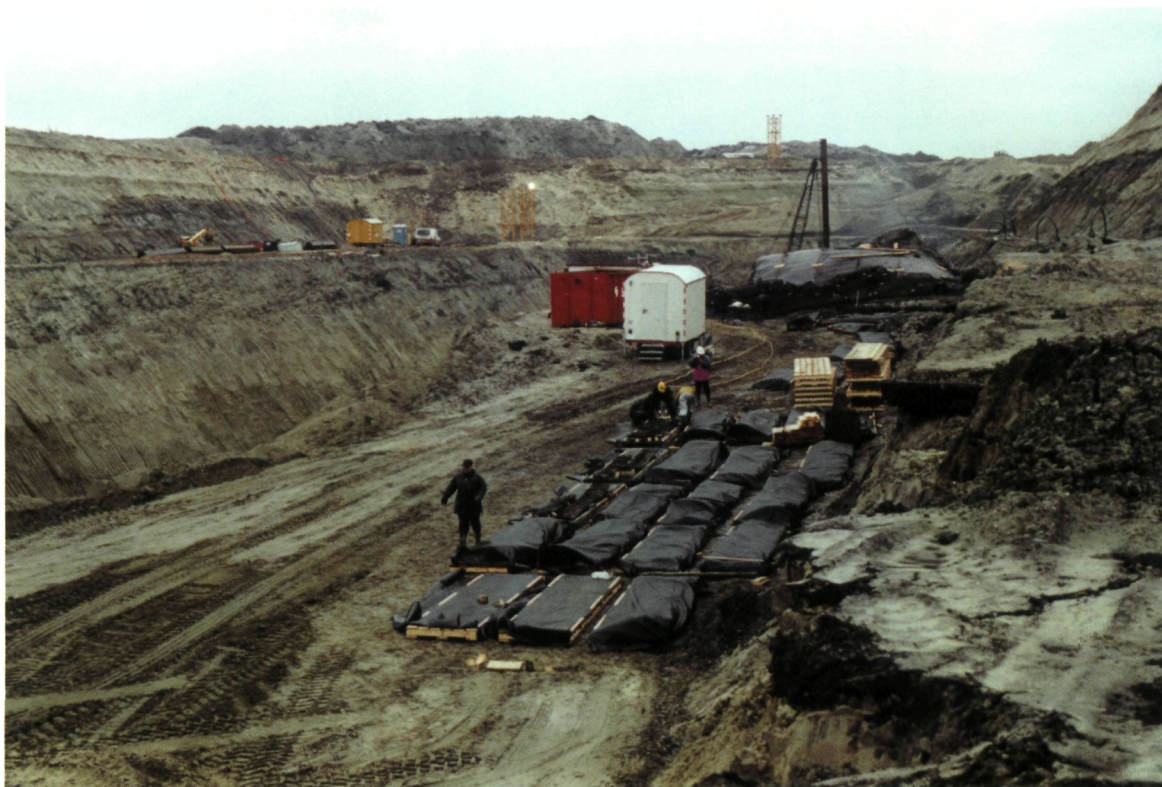
►
Enkele pallets met
daarop de gemon-
teerde scheepsele-
menten, die verpakt
worden in functie
van de opslag in
met water gevulde
containers
(foto NISA - ADW)

Door het feit dat het schip enkel kon geborgen worden door het demonteren van de afzonderlijke scheepsonderdelen (die individueel werden genummerd) moesten op zeer korte termijn oplossingen gezocht worden voor een verantwoorde opslag van deze resten. Een fundamenteel probleem was dat door de aard en de omvang van de vondst, de ADW niet kon teruggevallen op eerder toegepaste systemen en dus veel creativiteit aan de dag moest leggen. Onmiddellijk noodzakelijk waren geschikte dragers waarop de gedemonteerde scheepsonderdelen konden rusten en verplaatst worden. Hiervoor

werden speciale pallets ontworpen met voldoende draagkracht en metalen verbindingen die bestand zijn tegen corrosie en aantasting door conserveringsproducten (11). Voor de tijdelijke opslag van de scheepsresten onder water werd gekozen voor waterdichte containers (totaal 29 voor kogge I) die voorzien werden van een coating die bestand is tegen de inwerking van zout water en agressieve conserveringsproducten (12). Per container konden vier pallets geborgen worden in twee lagen.
